Escala INES - Escala Internacional de Sucesos Nucleares

La escala INES (siglas en inglés de International Nuclear Events Scale, Escala Internacional de Sucesos Nucleares) es un instrumento para cuantificar la gravedad de un suceso nuclear y radiológico (ya sean accidentes o incidentes nucleares).

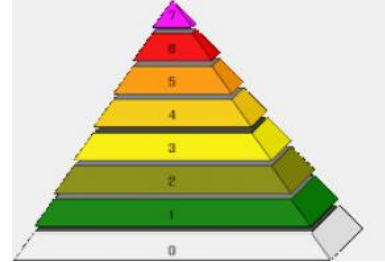
Los sucesos nucleares se pueden clasificar en esta escala INES en siete niveles. Los sucesos de los niveles 1 a 3 se denominan "incidentes", mientras que en el caso de los niveles 4 a 7 se habla de "accidentes". Cada ascenso de nivel en la escala indica que la gravedad de los sucesos es, aproximadamente, diez veces superior. Cuando los sucesos no revisten importancia desde el punto de vista de la seguridad se los denomina "desviaciones" y se clasifican "Debajo de la escala / Nivel 0".
